Current Magnetometry Inspection

Berührungslose Rohrleitungsinspektion von der Erdoberfläche

Current Magnetometry Inspection (CMI)

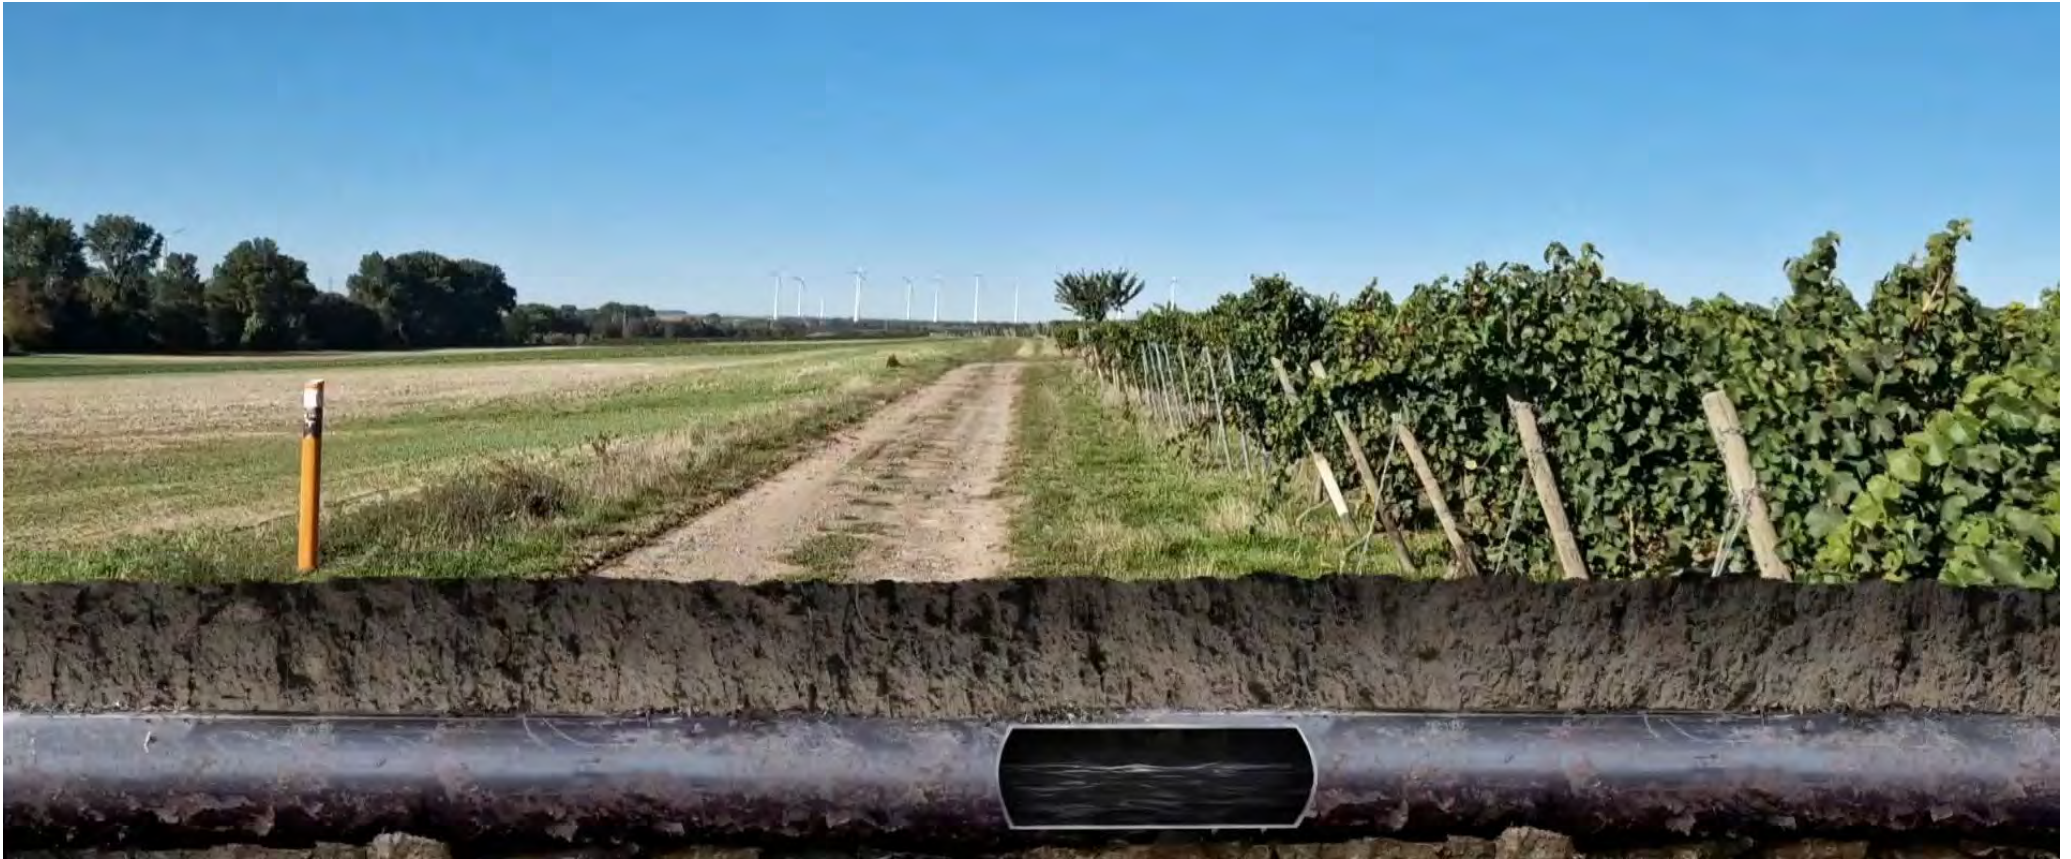
Die CMI Drone

Während der Inspektion ist die Drohne vollständig selbstgesteuert

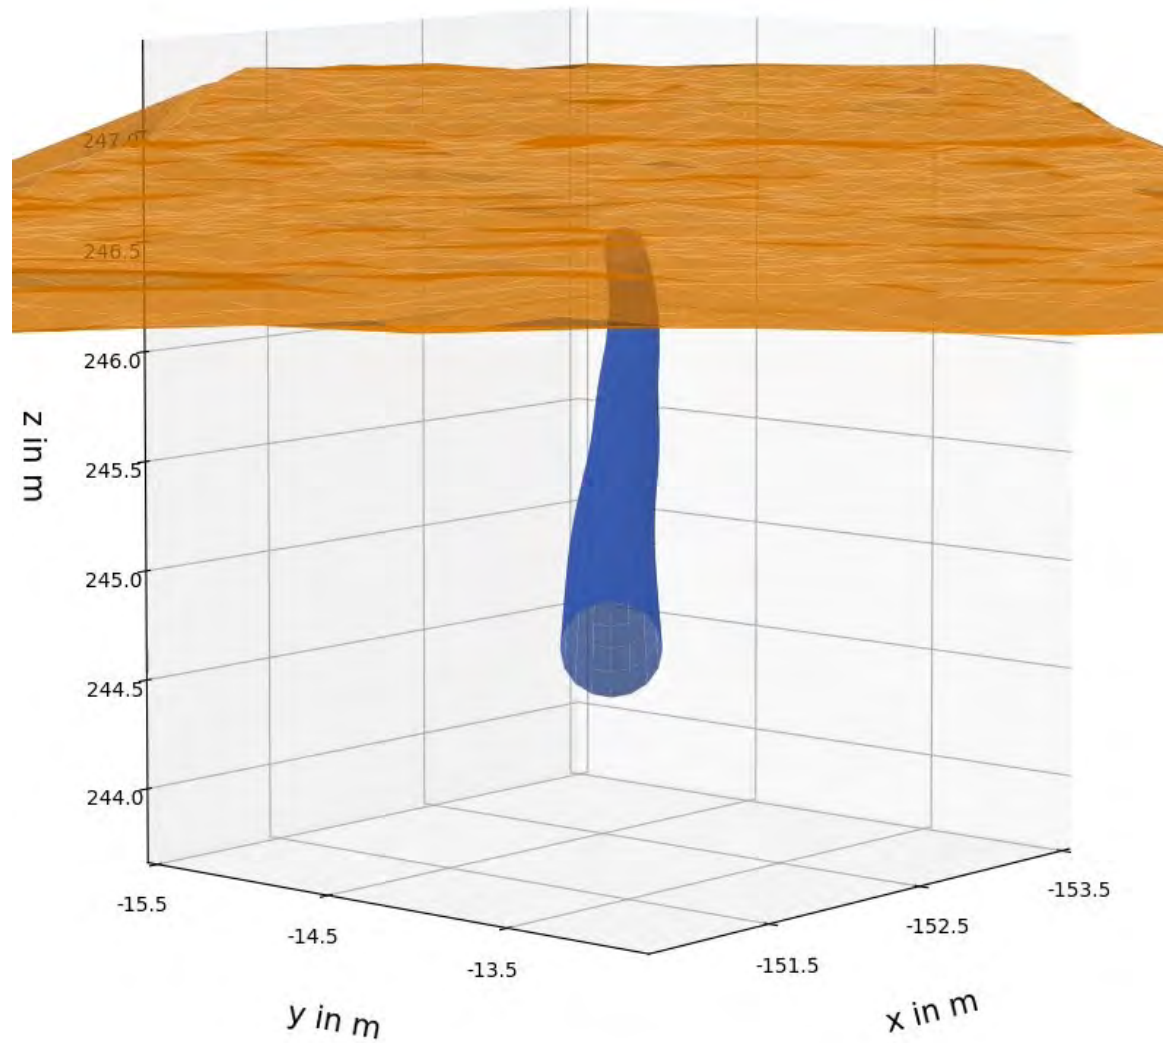
Für die Inspektion wird ein Messgitter von 1 cm verwendet

Maximale Messunsicherheiten:

- **Rohrtiefe: 20 mm**
- **Absolutlage der Leitung: 40 mm**
- **Bogenwinkel: 0,1°**
- **Bogenradius: 0,5 D**

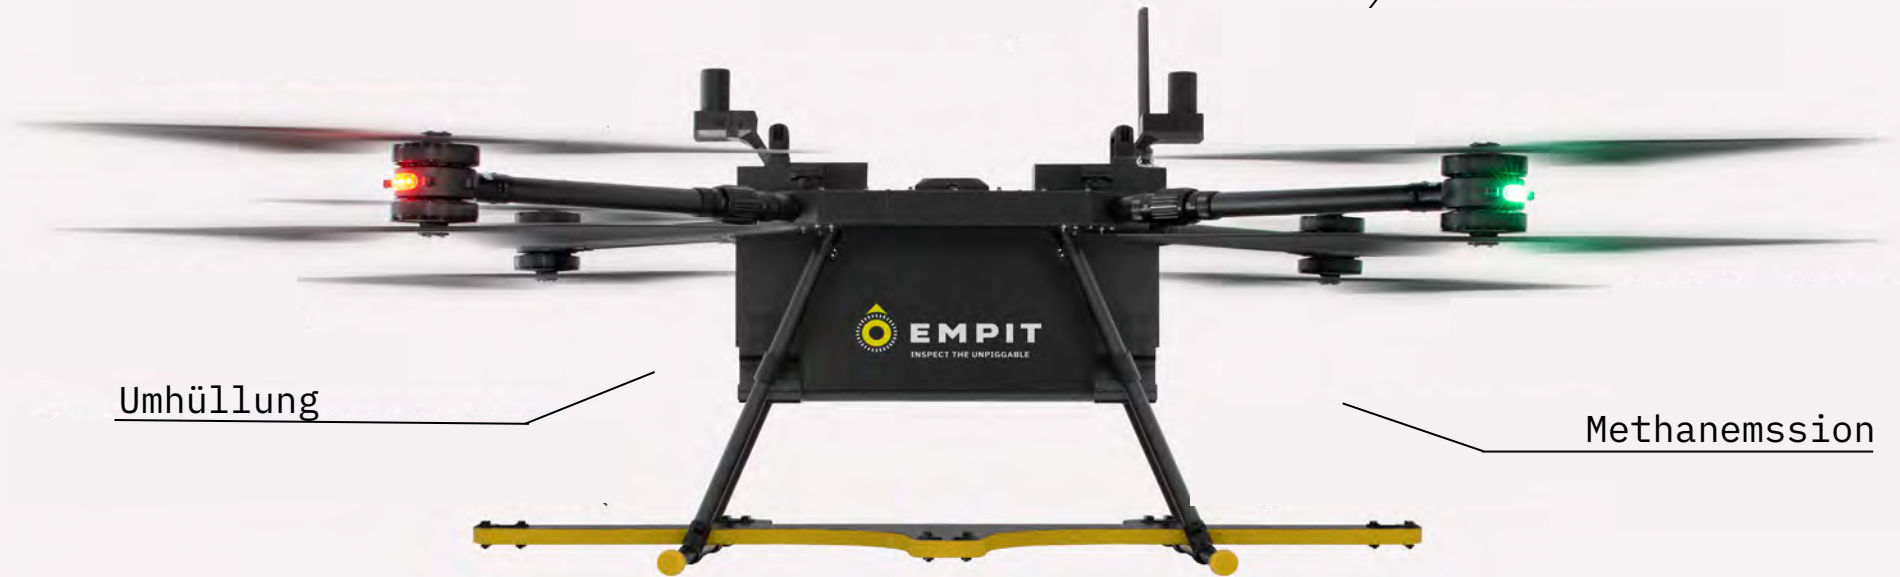
In einem Inspektionsdurchlauf können zahlreiche rohrlitungsspezifische Daten erfasst werden

Rohrgeometrie und 3D Lage

Rohrtiefe

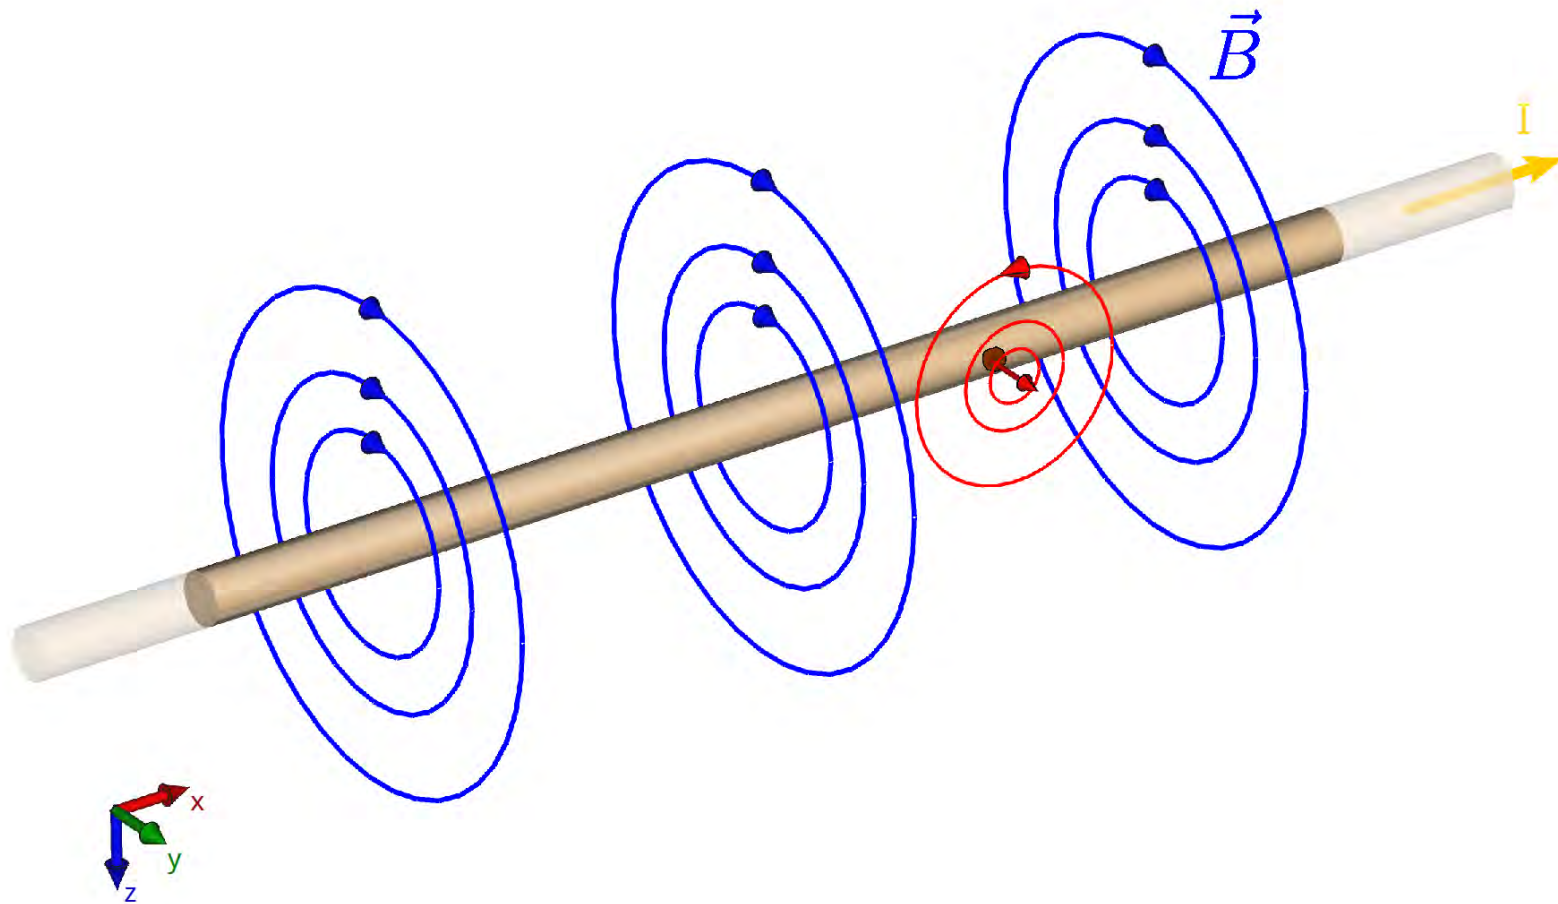
Es gibt eine messbare X-Komponente im B-Feld

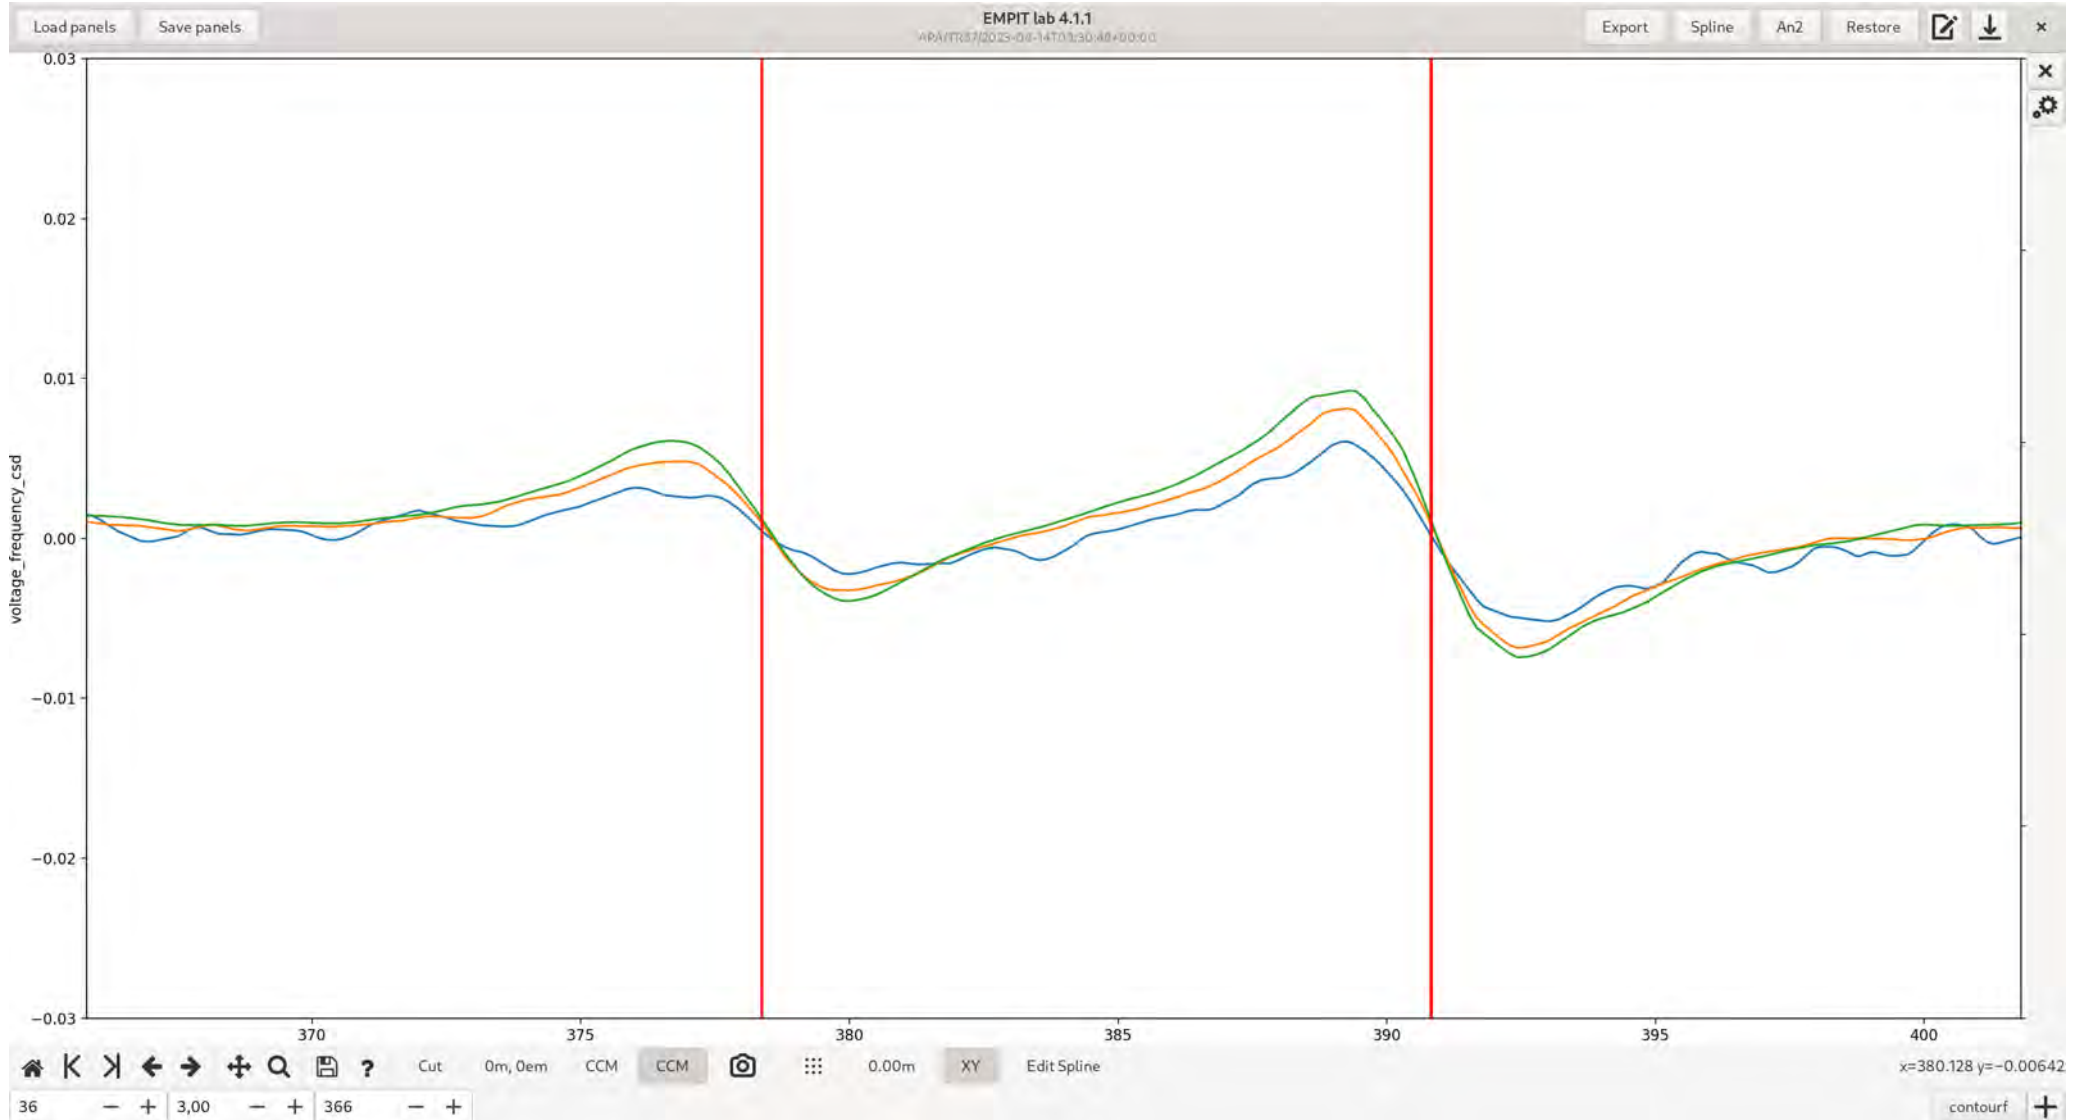
APA – **Keine aktive Korrosion** – Deckschicht, welchen den Defekt passiviert

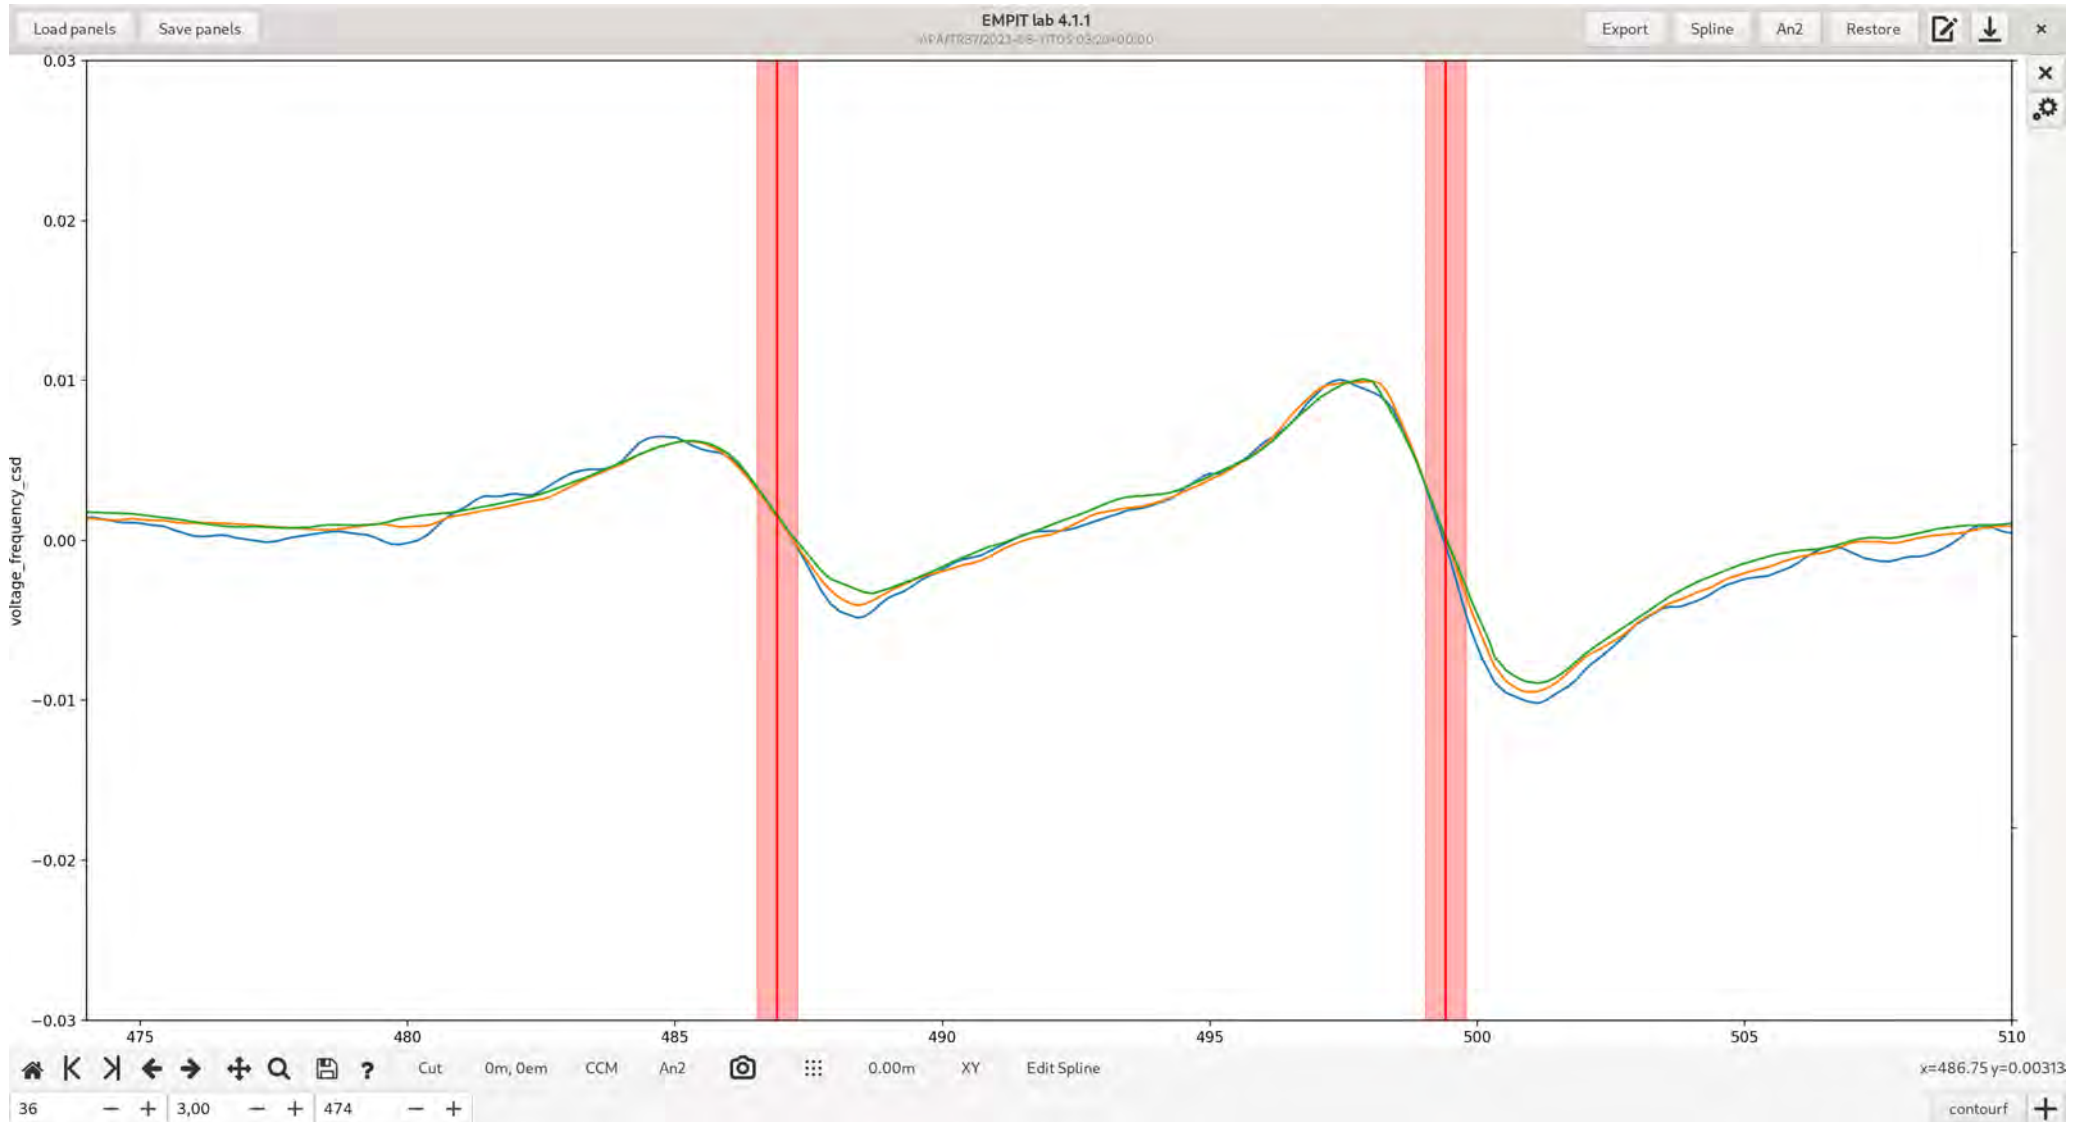
APA – **Aktive Korrosion** – Blanke Fehlstelle ohne Deckschicht

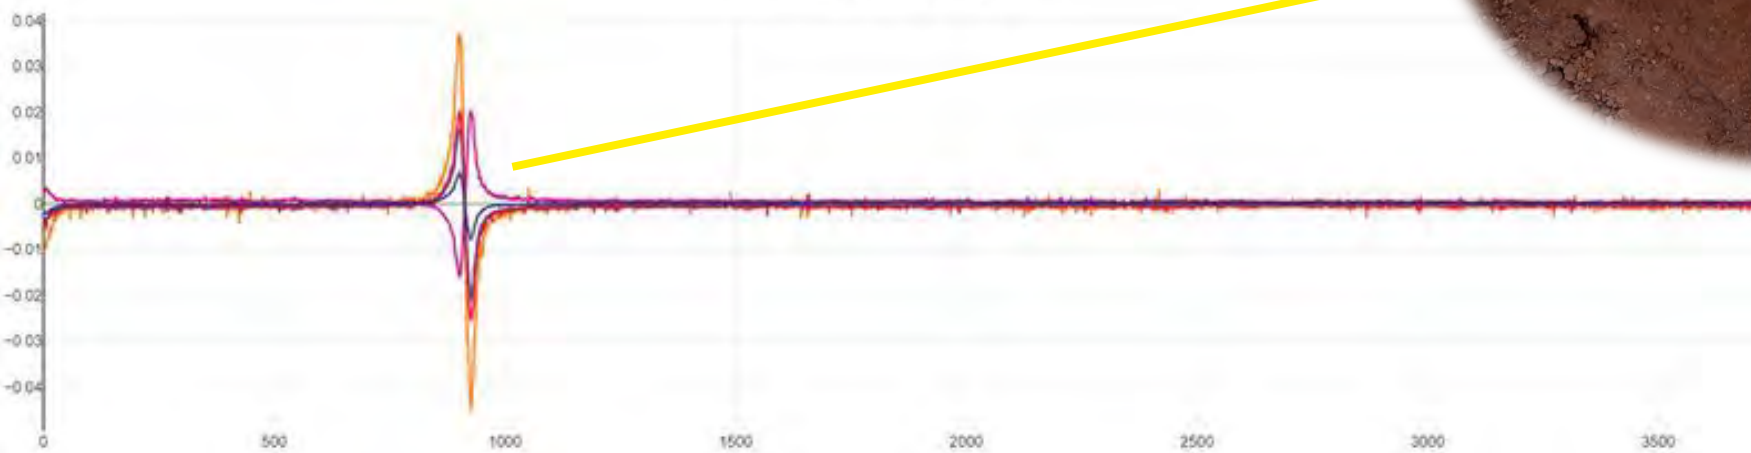
Profile

Sensor 1 - Imag

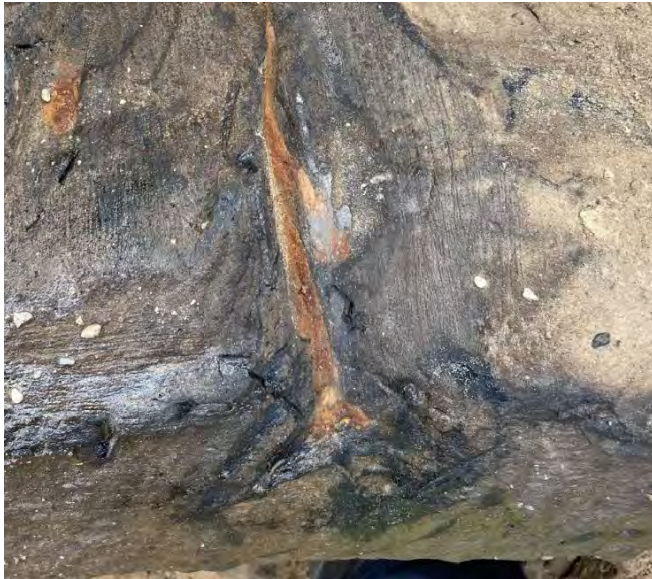
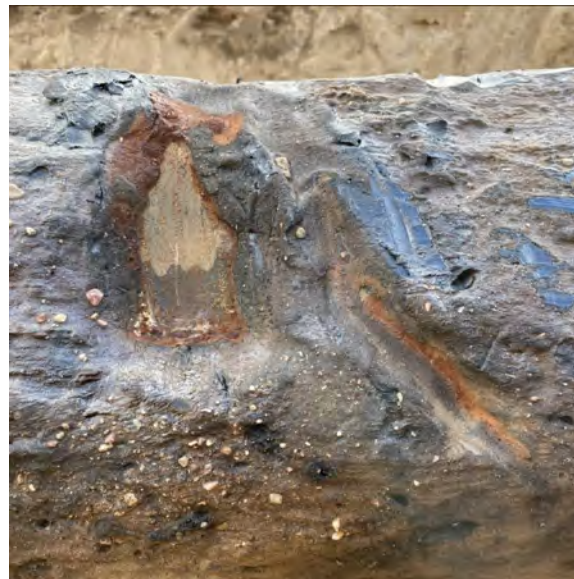
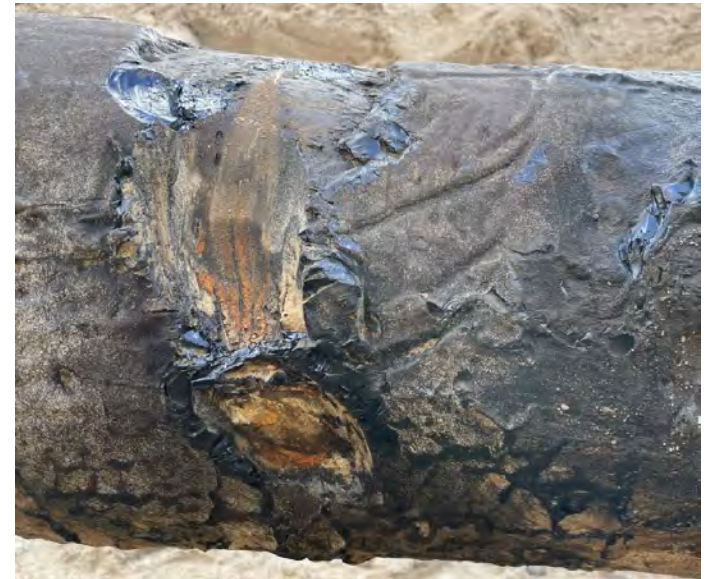
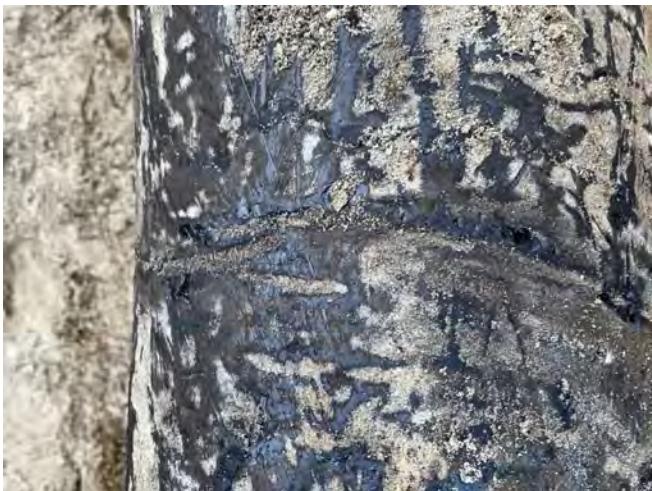
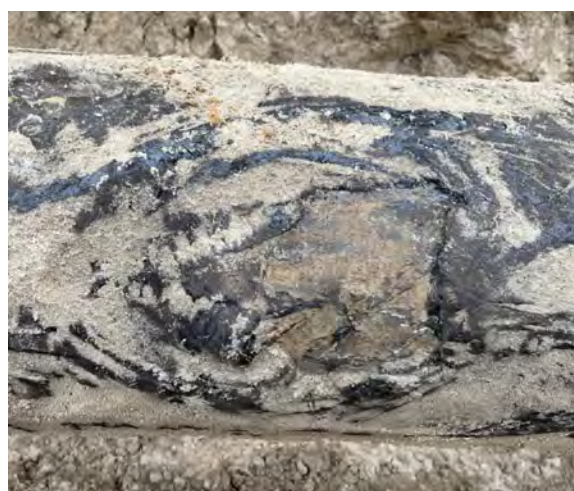
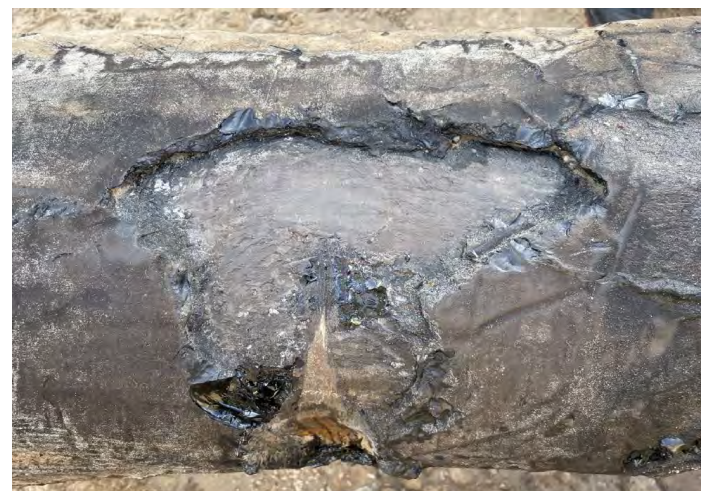
VTTI B.V. - VNT - erfolgreich verifizierte Umhüllungsfehlstellen

- **Kunde:** VTTI B.V. - VNT
- **Pipeline:**
 - 2 x DN 1000 – Rohölleitungen
 - 5 x DN900 – Heizölleitungen
 - 2 x DN600 – Benzinleitungen
 - 1 x DN500 – Benzinleitung
 - 2 x DN250 – Abwasserleitungen
- **Ergebnis:** Mehr als **300 Umhüllungsfehlstellen** erkannt → 9 Freilegungen mit einer Erfolgsquote von 100%
